Machbarkeitsstudie **Bahnhof Eisleben**

Bahnhof Eisleben

Standortdossier
Gutachten

Die Bausubstanz wurde bei einer Begehung vor Ort in Augenschein genommen. In einzelnen Fällen ist es notwendig Proben zu entnehmen oder während der Sanierung des Gebäudes Bauteile zu öffnen, um diese von Gutachtern untersuchen zu lassen und so die Befunde zu verifizieren.

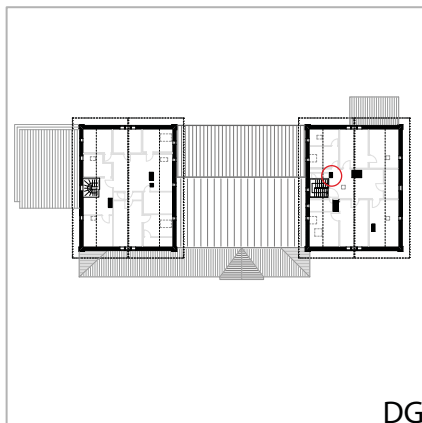
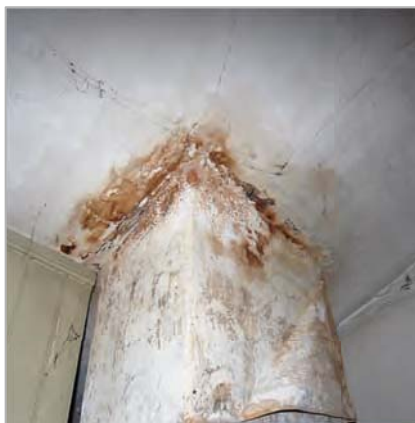
Schornsteinköpfe:

Die Eindichtungen der Schornsteine sind undicht.

Neue Eindichtung der Schornsteine

Alternativ: Rückbau der nicht mehr genutzten Schornsteinköpfe unter das Dach und vollständige Überdeckung mit neuer Dachhaut

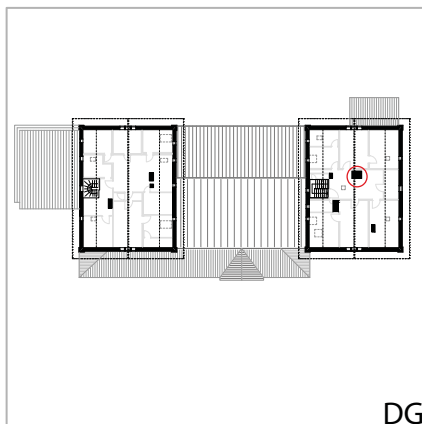
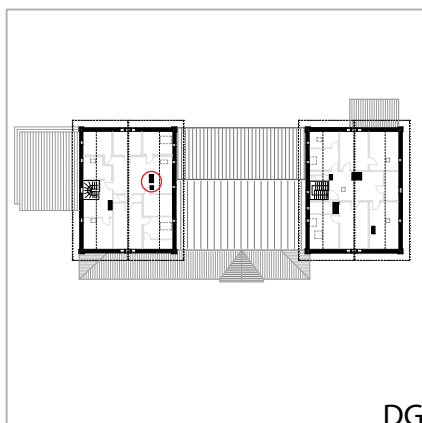
Verdacht auf Hausschwamm:

Entnahme einer Probe und labortechnische Analyse.

Anhand des Befundes wird der weitere Handlungsbedarf ermittelt.

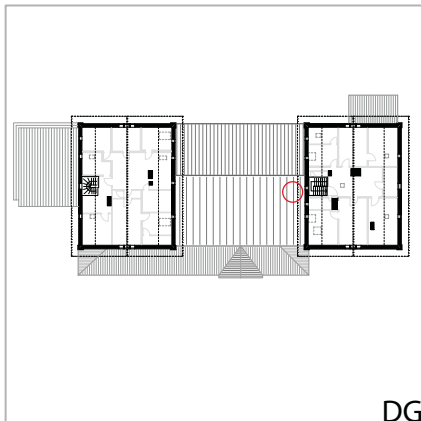
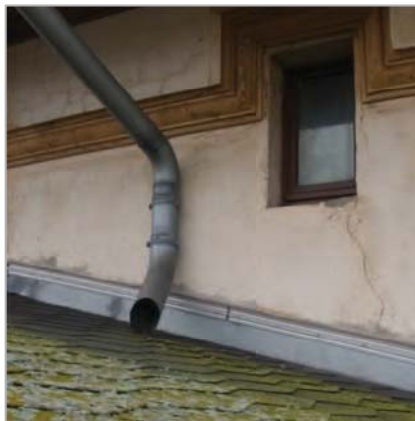
Dachentwässerung:

Die Dachentwässerung der Seitenflügel wird an mehreren Stellen offen über das Dach des Mittelbaus abgeleitet. Die darunterliegenden Bereiche weisen zum Teil Undichtigkeiten auf, sodass Regenwasser in die Dachkonstruktion eindringen kann.

Die Dachhaut weist an verschiedenen Stellen Beschädigungen auf. Die verwendeten Bitumenschindeln sind ggf. mit Schadstoffen belastet.

Neueindeckung des Daches, um weitere Folgeschäden zu vermeiden.

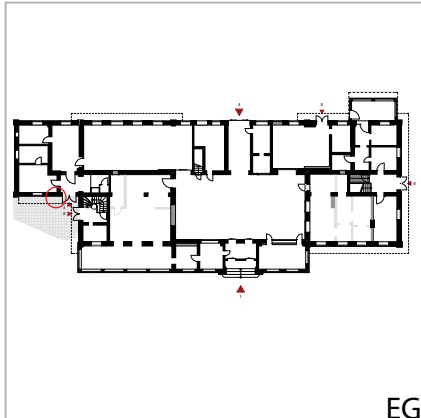
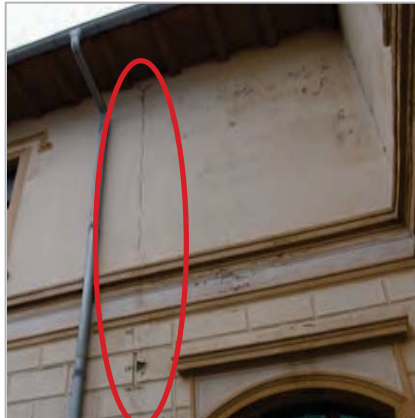
Riss:

Die Nordfassade des östlichen Anbaus durchzieht ein Riss.

Untersuchung mittels Gipsplombe, ob sich das Gebäude weiterhin bewegt.

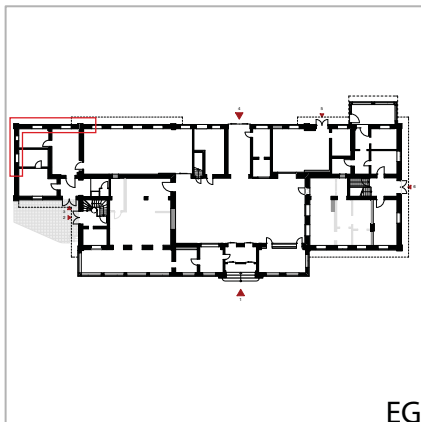
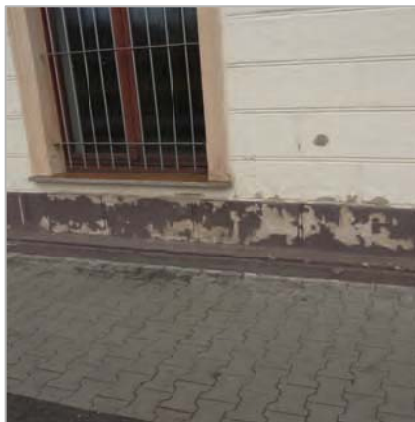
Salzausblühungen im Sockelbereich:

Aufgrund von Feuchtigkeitseintrag sind im gekennzeichneten Sockelbereich sichtbare Salzausblühungen entstanden. Infolgedessen platzt an mehreren Stellen der Putz ab.

Durch eine Messung des Feuchtigkeits- und Salzgehaltes in der Wand wird ermittelt, in welchem Umfang Gegenmaßnahmen eingeleitet werden müssen.

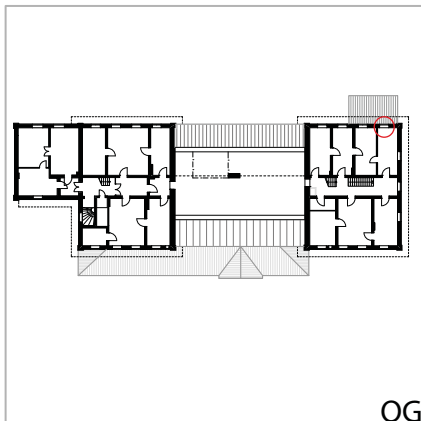
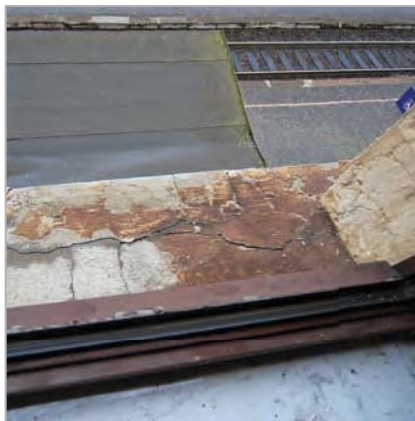
Fensterbänke:

Die Fensterbänke im Obergeschoss sind gerissen und porös und ermöglichen so Regenwasser in die Wand einzudringen.

Absichtung der äußeren Fensterbänke. Die Art der Abdeckung wird im Zuge der weiteren Planung festgelegt.

(Abdeckungen aus Belch, Sandstein oder Betonfertigteilen).

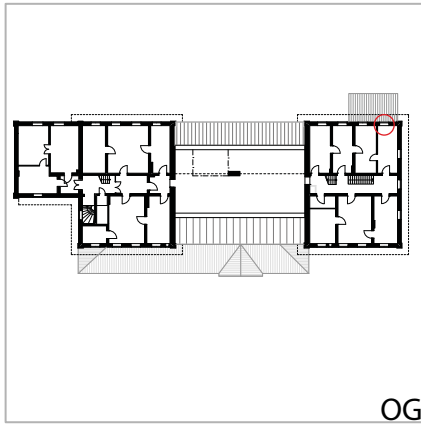
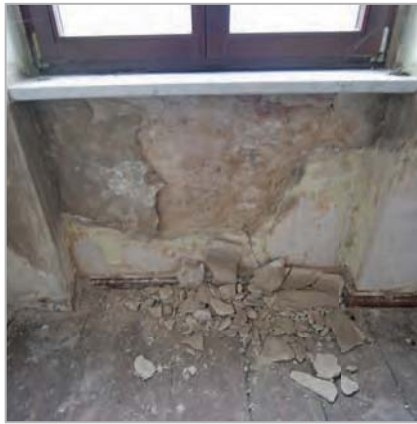
Fensterbrüstungen:

Durch Feuchtigkeit in der Wand wurden im Obergeschoss die Fensterbrüstungen beschädigt.

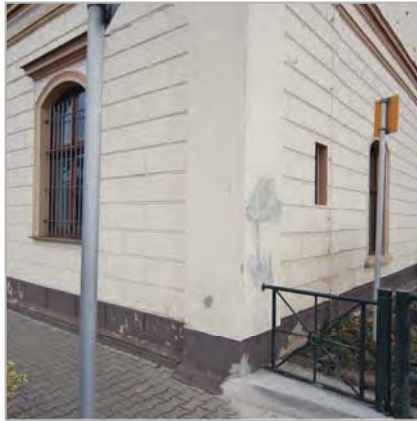
Fassade:

Die Außenwandfarbe ist nicht diffusionsoffen, wodurch Feuchtigkeit in den Wänden nicht abtransportiert werden kann. (siehe Salzausblühungen im Sockelbereich)

Innendämmung der Aussenwände entsprechend ENEV-Nachweis

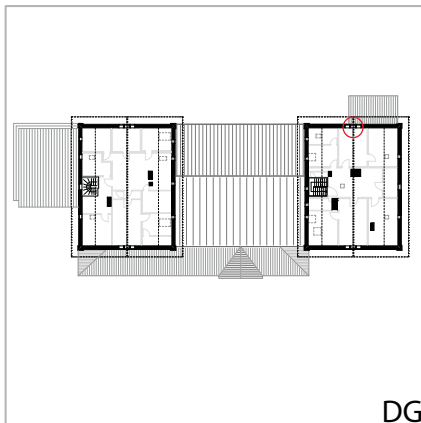
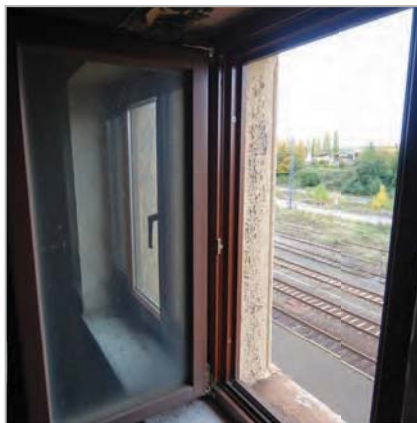
Fenster:

Die Dichtigkeit der Fenster muss überprüft und gegebenenfalls wiederhergestellt werden. Die Fenster entsprechen energetisch nicht dem heutigen Stand der Technik. In einigen Fällen sind Fensterscheiben beschädigt.

- Außentüren gang- und schließbar machen
- Anstriche erneuern
- Einbau einer neuen Schließanlage

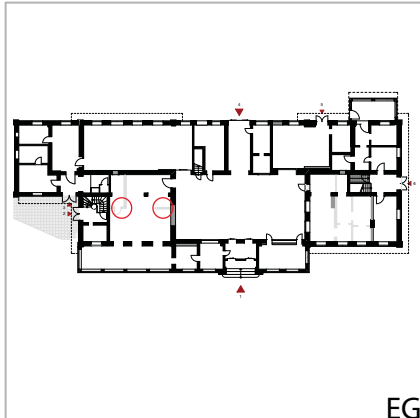
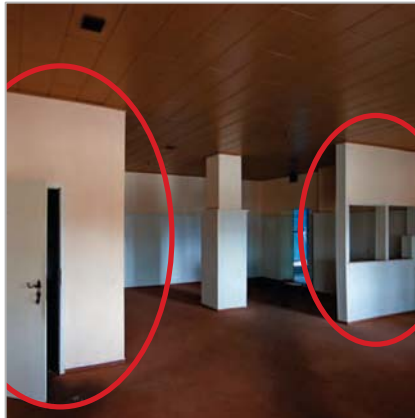
Innenwände:

Die Leichtbauwände in allen Geschossen sind überwiegend nachträgliche Einbauten und von mangelhafter Qualität und Ausführung.

Rückbau und Abbruch der nichttragenden Einbauten

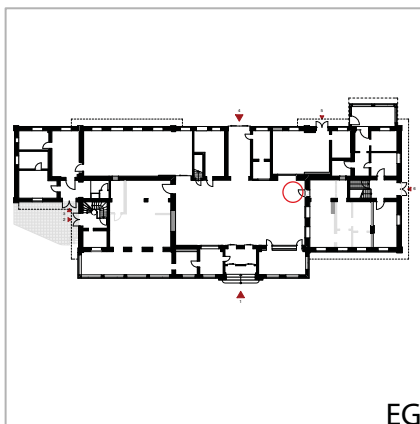
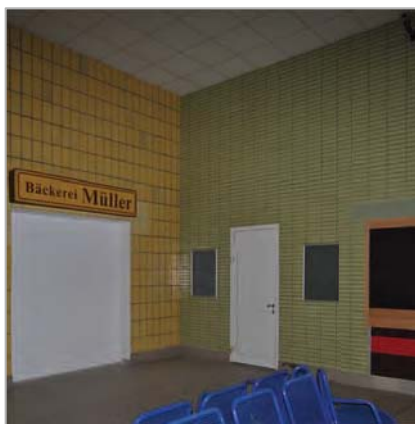
Wandbeläge:

Die Wandbeläge des Gebäudes sind sehr heterogen, nicht mehr zeitgemäß und überwiegend marode.

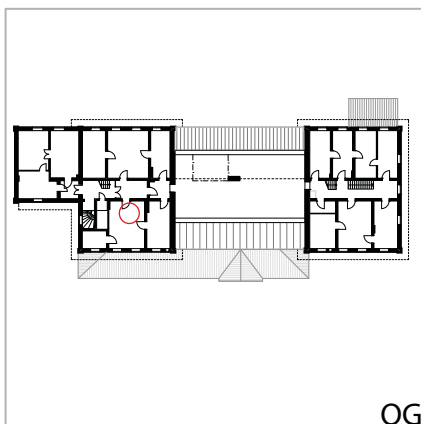
Innentüren:

Alle Türen gang- und schließbar machen und Anstriche erneuern

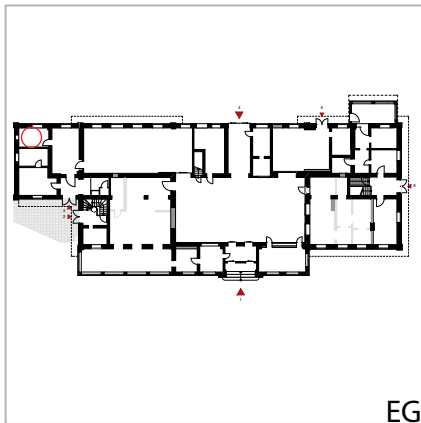
Sanitäre Einrichtungen:

Lediglich ein Santierraum im westlichen Obergeschoss wird noch durch die Mitarbeiter der Deutschen Bahn genutzt. Die sanitären Anlagen des Gebäudes sind unzureichend und Marode.

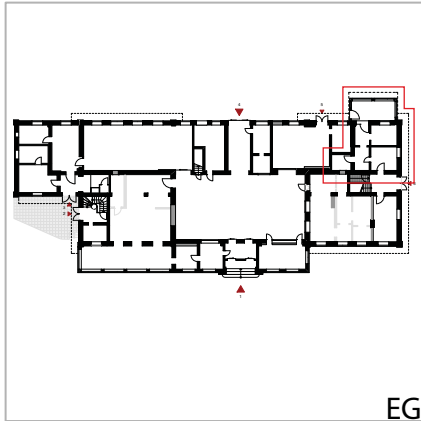
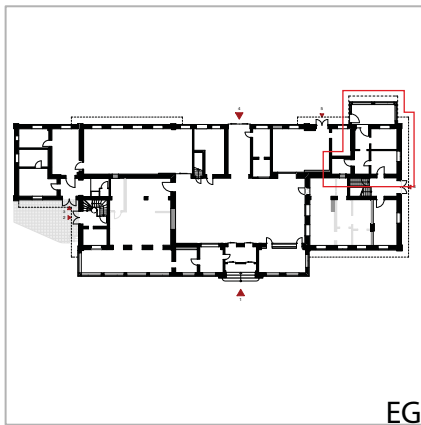
Räume der Deutschen Bahn:

Im südwestlichen Teil des Gebäudes befinden sich die Diensträume für die Mitarbeiter der Deutschen Bahn. Neben Aufenthaltsräumen und Bereichen, welche für die Abwicklung des Zugverkehrs gebraucht werden, sind in diesem Gebäudeabschnitt auch bahntechnische Anlagen vorhanden.

Die Möglichkeit der Sanierung und mögliche Einschränkungen durch Widmung und bahntechnische Anlagen sind im Vorfeld zu untersuchen. Momentan nutzen die Mitarbeiter der Deutschen Bahn den Sanitärraum im ersten Obergeschoss. Im Fall der Umnutzung des Gebäudes müssen für die Mitarbeiter der Deutschen Bahn separate Sanitärräume vorgesehen werden.

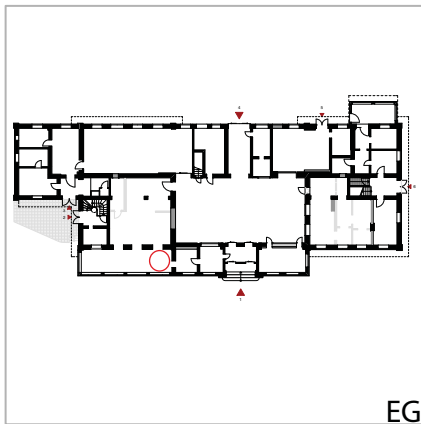
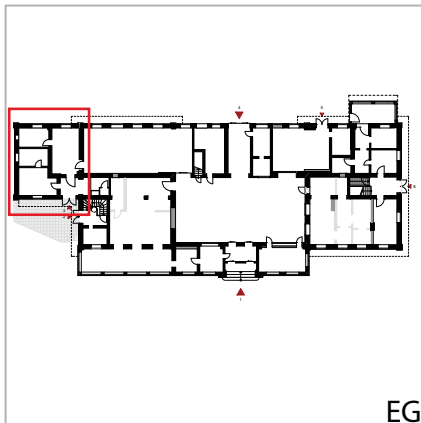
Nördlicher Anbau:

Der nördliche Anbau wurde nachträglich hinzugefügt. Seine ästhetische Erscheinung bildet keine Einheit mit dem Hauptgebäude. Die barrierefreie Erschließung wird erschwert. Die Räume sind schlecht proportioniert, wodurch eine sinnvolle Nutzung erschwert wird. Durch die Kleinteiligkeit würde sich bei einer Sanierung ein schlechtes Verhältnis zwischen Kosten und Flächennutzung ergeben.

Der Anbau wird vollständig zurückgebaut und das historische Bahnhofsgebäude in seinen ursprünglichen Proportionen wieder hergestellt. Dadurch wird es möglich die ehemalige Bahnhofshalle nach Außen zu öffnen, natürlich zu belichten und barrierefrei zu erschließen.
