Machbarkeitsstudie **Bahnhof Eisleben**

Bahnhof Eisleben

Standortdossier
Gutachten

Die Bausubstanz wurde bei einer Begehung vor Ort in Augenschein genommen. In einzelnen Fällen ist es notwendig Proben zu entnehmen oder während der Sanierung des Gebäudes Bauteile zu öffnen, um diese von Gutachtern untersuchen zu lassen und so die Befunde zu verifizieren.

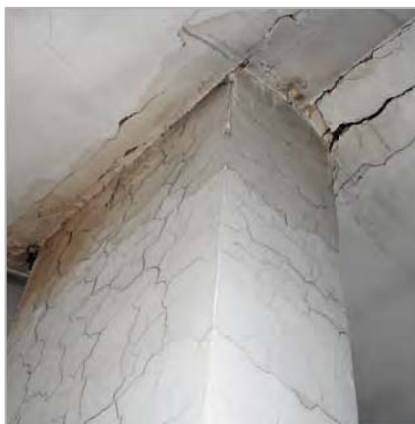
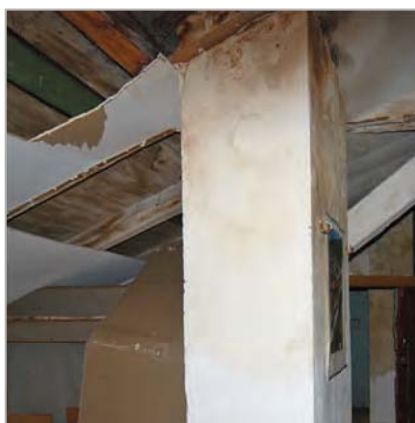
Die Eindichtungen der Schornsteine sind undicht.

Neue Eindichtung der Schornsteine

Alternativ: Rückbau der nicht mehr genutzten Schornsteinköpfe unter das Dach und vollständige Überdeckung mit neuer Dachhaut

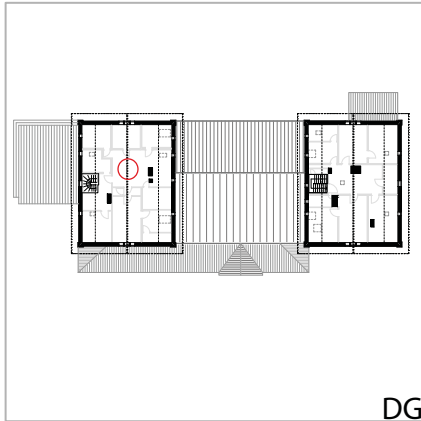
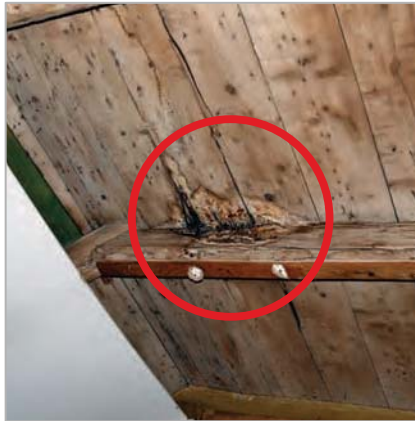
Verdacht auf Hausschwamm:

Im östlichen Flügel des Obergeschosses besteht an einer begrenzten Stelle der Dachkonstruktion der Verdacht auf Hausschwammbefall.

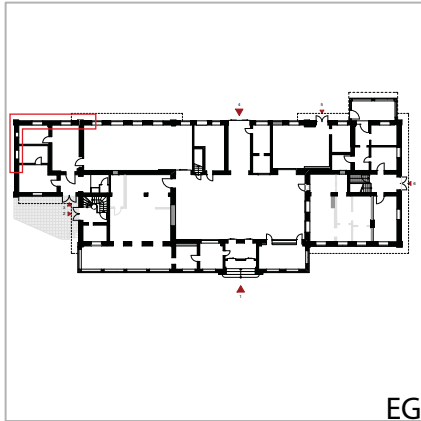
EG

Die Außenwandfarbe ist nicht diffusionsoffen, wodurch Feuchtigkeit in den Wänden nicht abtransportiert werden kann. (siehe Salzausblühungen im Sockelbereich)

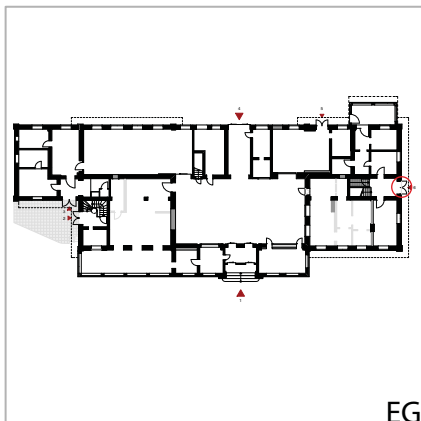
EG

Die Dichtigkeit der Fenster muss überprüft und gegebenenfalls wiederhergestellt werden. Die Fenster entsprechen energetisch nicht dem heutigen Stand der Technik. In einigen Fällen sind Fensterscheiben beschädigt.

Im Zuge der Gebäudesanierung werden die Glasscheiben gemäß des neuen Energiekonzeptes ausgetauscht.

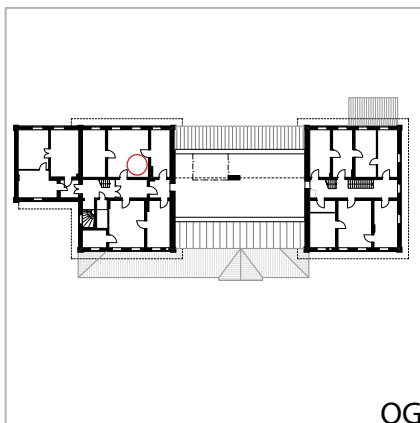
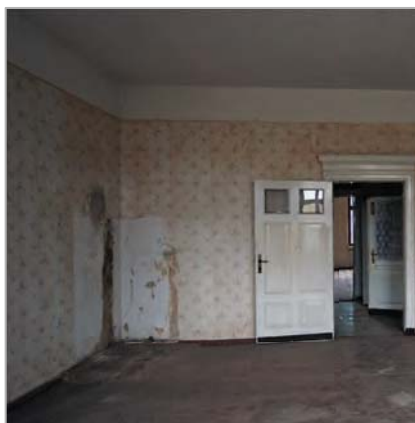
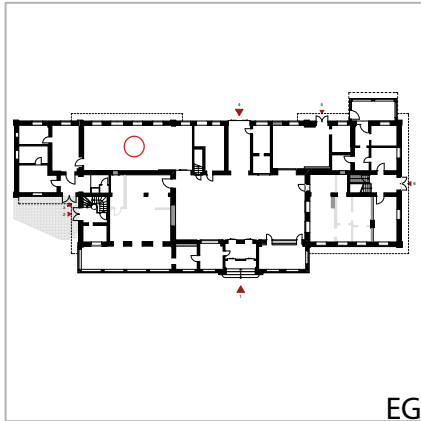
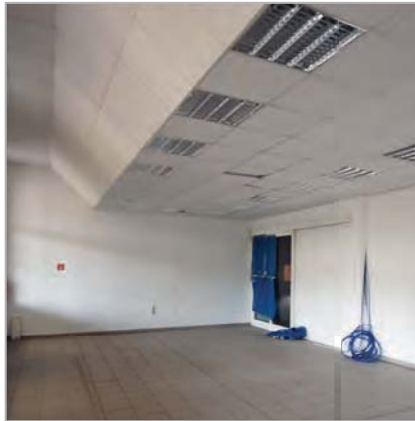
Die Leichtbauwände in allen Geschossen sind überwiegend nachträgliche Einbauten und von mangelhafter Qualität und Ausführung.

Maßnahmen:

Komplette Erneuerung der Wandbeläge

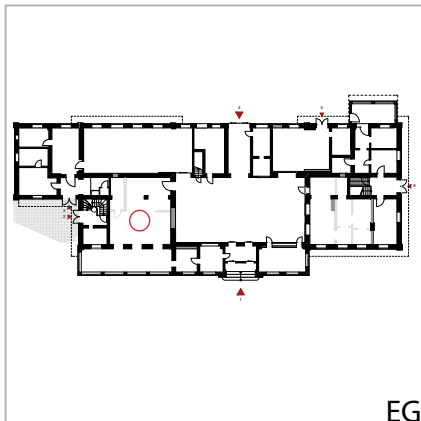
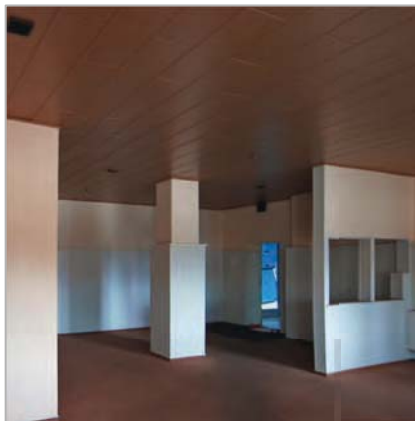
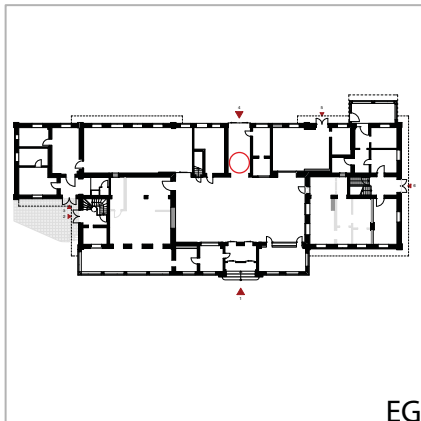
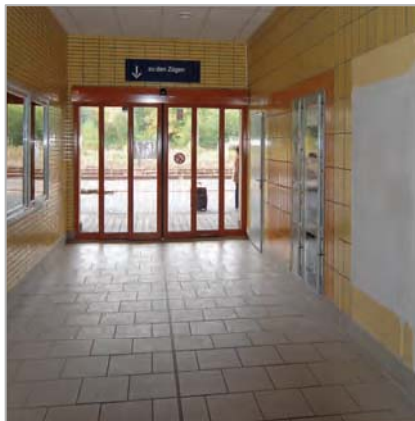
Deckenbeläge:

In mehreren Abschnitten des Gebäudes befinden sich abgehängte Decken in Holz- und Trockenbauweise. Dadurch ergeben sich im Gebäude unterschiedliche Raumhöhen.

Vorgeschlagene Maßnahme:

Rückbau und ggf. Erneuerung der abgehängenen Decken

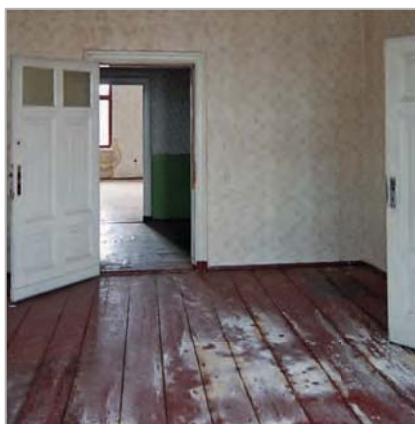
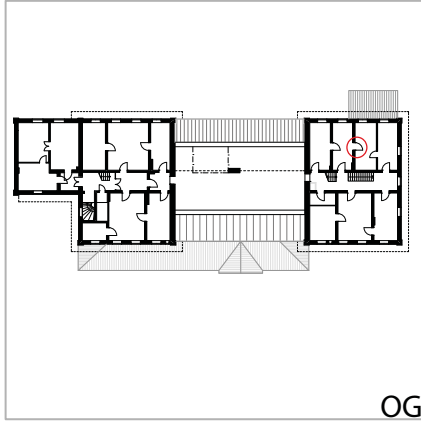
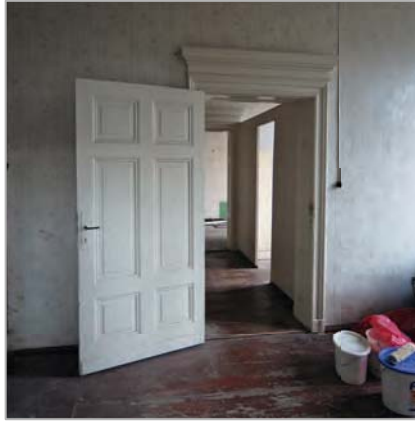
Bodenbeläge:

Im Gebäude sind Bodenbeläge aus Fliesen, Dielen, Teppich und PVC vorhanden.

Maßnahme:

Die Bodenbeläge werden auf Grundlage der geplanten Nutzung ersetzt. Im Bereich von Wasserzapfstellen ist der Zustand des Dielenbodens und der Balken im Rahmen der Sanierung zu überprüfen. Nutzungsabhängig ist die Aufarbeitung des Dielenbodens oder das einbringen eines Magnesitstrich möglich.

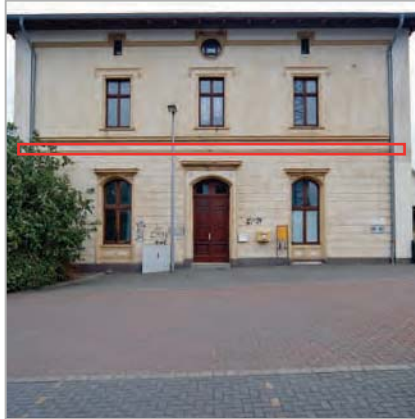
EG

Balkenköpfe:

Die Balkenköpfe der Decken des Erd- und Obergeschosses an der West- sowie in Teilen der Ostfassade sind derzeit nicht einsehbar.

Untersuchung der Balkenköpfe auf Beschädigungen im Rahmen der geplanten Sanierung

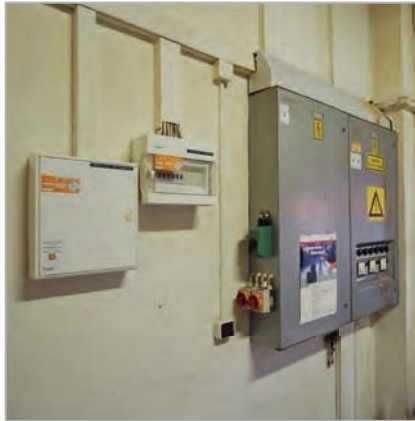
EG

Räume der Deutschen Bahn:

Im südwestlichen Teil des Gebäudes befinden sich die Diensträume für die Mitarbeiter der Deutschen Bahn. Neben Aufenthaltsräumen und Bereichen, welche für die Abwicklung des Zugverkehrs gebraucht werden, sind in diesem Gebäudeabschnitt auch bahntechnische Anlagen vorhanden.

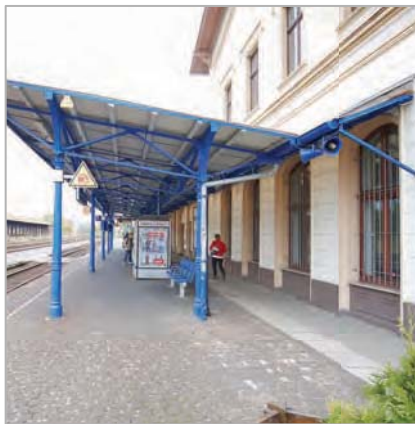
OG

Bahnsteigüberdachung:

Die Bahnsteigüberdachung nimmt bahntechnische Funktionen auf. Das Dach ist konstruktiv mit dem Gebäude verbunden.

Das Bahnsteigdach soll freigestellt und von der Gebäudefassade getrennt werden. Sämtliche bahnsteigseitigen Maßnahmen müssen je nach Widmung des Gebäudes vom Eisenbahn-Bundesamt Halle genehmigt werden.

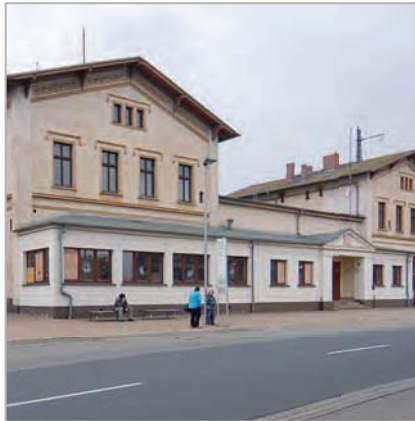
EG

Nördlicher Anbau:

Der nördliche Anbau wurde nachträglich hinzugefügt. Seine ästhetische Erscheinung bildet keine Einheit mit dem Hauptgebäude. Die barrierefreie Erschließung wird erschwert. Die Räume sind schlecht proportioniert, wodurch eine sinnvolle Nutzung erschwert wird. Durch die Kleinteiligkeit würde sich bei einer Sanierung ein schlechtes Verhältnis zwischen Kosten und Flächennutzung ergeben.

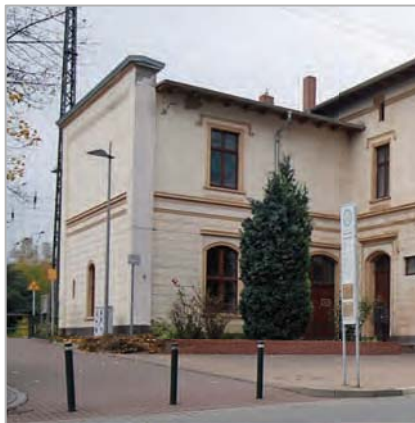
EG

Östlicher Anbau:

Die Bausubstanz muss umfassend saniert werden. (siehe „Aussenwände“ und „Fassade“)

Abhängig vom Platzbedarf zukünftiger Nutzungskonzepte kann der Anbau rückgebaut werden. Nicht benötigte Flächen können so reduziert, Sanierungskosten eingespart und das Hauptgebäude in seiner ästhetischen Erscheinung gestärkt werden.

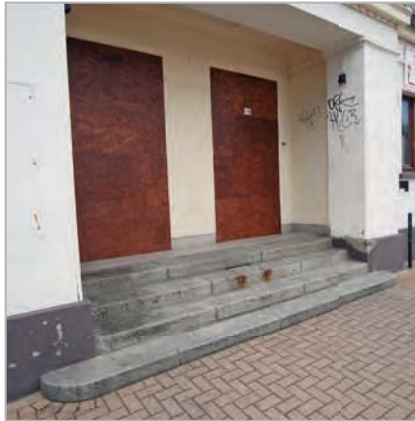
EG

Barrierefreiheit:

Im derzeitigen Zustand ist das Bahnhofsgebäude nicht barrierefrei nutzbar.

Bei der Sanierung des Gebäudes wird das Erdgeschoss komplett barrierefrei hergestellt. Hierzu wird der Anbau einer Rampe an der Straßenseite notwendig.

Die barrierefreie Erschließung der Nutzflächen in den Obergeschossen ist zunächst nicht vorgesehen und in der Kostenschätzung nicht enthalten. Bei Bedarf (z.B. Nutzung als Praxis) müssen Aufzüge eingebaut werden.
